MANOIR DU DÉSERT

ÉTUDE PRÉALABLE À LA RESTAURATION GÉNÉRALE

Daniel LEFÈVRE

Février 2011

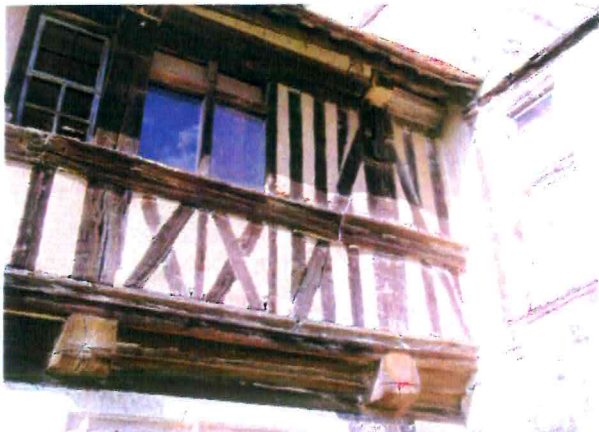
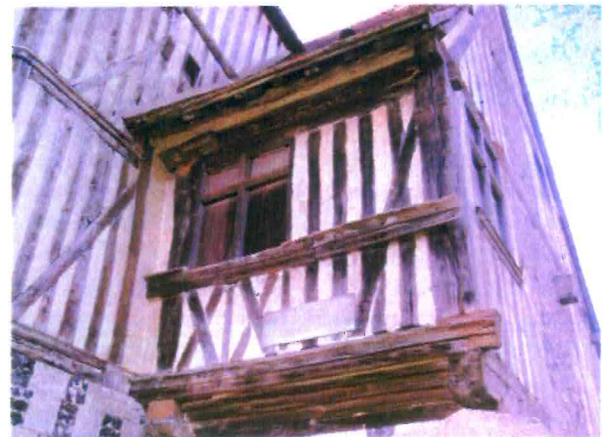
Les extrémités des appuis moulurés en bois sont dégradées. Constituées de plusieurs pièces chevillées sur le colombage, ces appuis s'emboîtent à l'aide de tenons et dans certains bois comme les meneaux de croisées et dans les hourdis, tendent à fragiliser la jonction. Certains hourdis s'effritent (pl3-fig. 2 et 3).

2 et 3. Vue sur les 2 croisées et l'étage à pans de bois

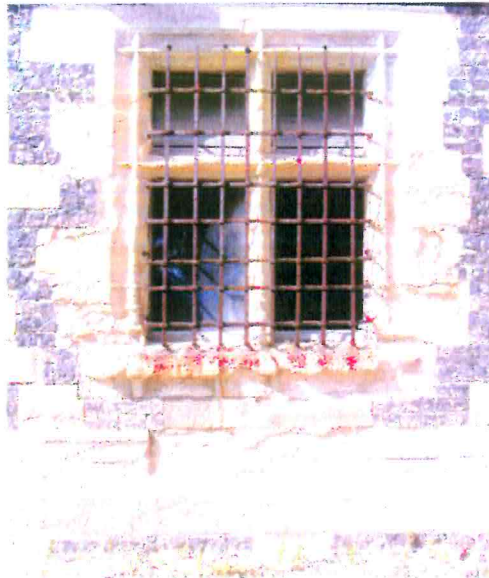
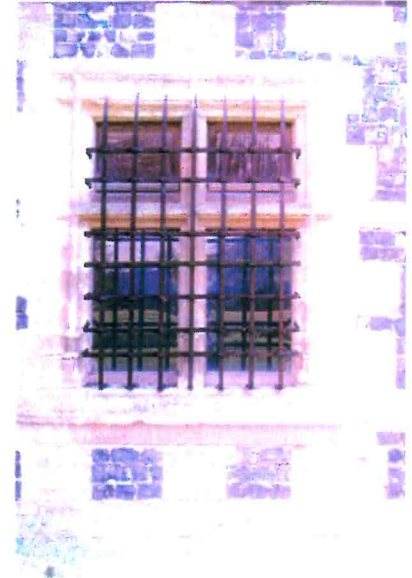
Sur la façade Est (pl.3), les pierres du soubassement présentent des épaufrures et des traces d'alvéolisation, en particulier au niveau de l'allège de la croisée la plus au sud. L'appui de cette ouverture est en très mauvais état, les grilles de fer fortement corrodées ayant attaqué la pierre, provoquant son éclatement. La traverse et le meneau sont aussi fortement altérés (pl.3-fig. 5).

5 et 6 Vues sur les 2 fenêtres carrées à croisées de pierre du Rez-de-chaussée

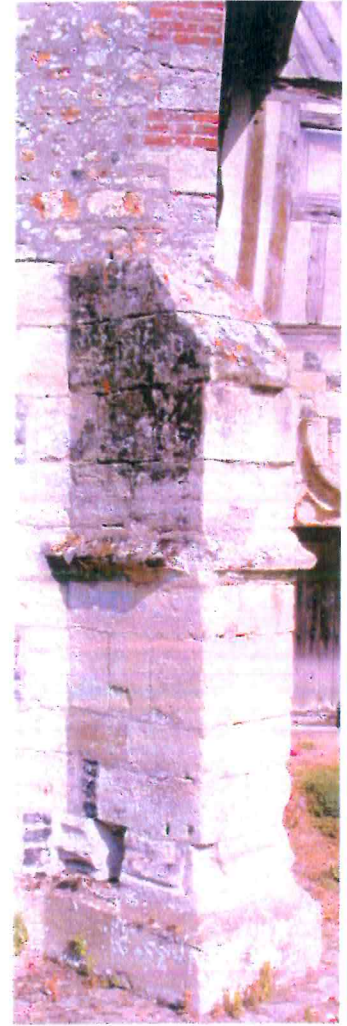
Les quatre contreforts d'angle sont altérés. Les pierres formant le glacis ainsi que les larmiers médians moulurés sont abîmés. L'infiltration des eaux de pluie provoque la disparition des joints (pl.7-fig.3).

3. Contrefort à glacis et larmier médian

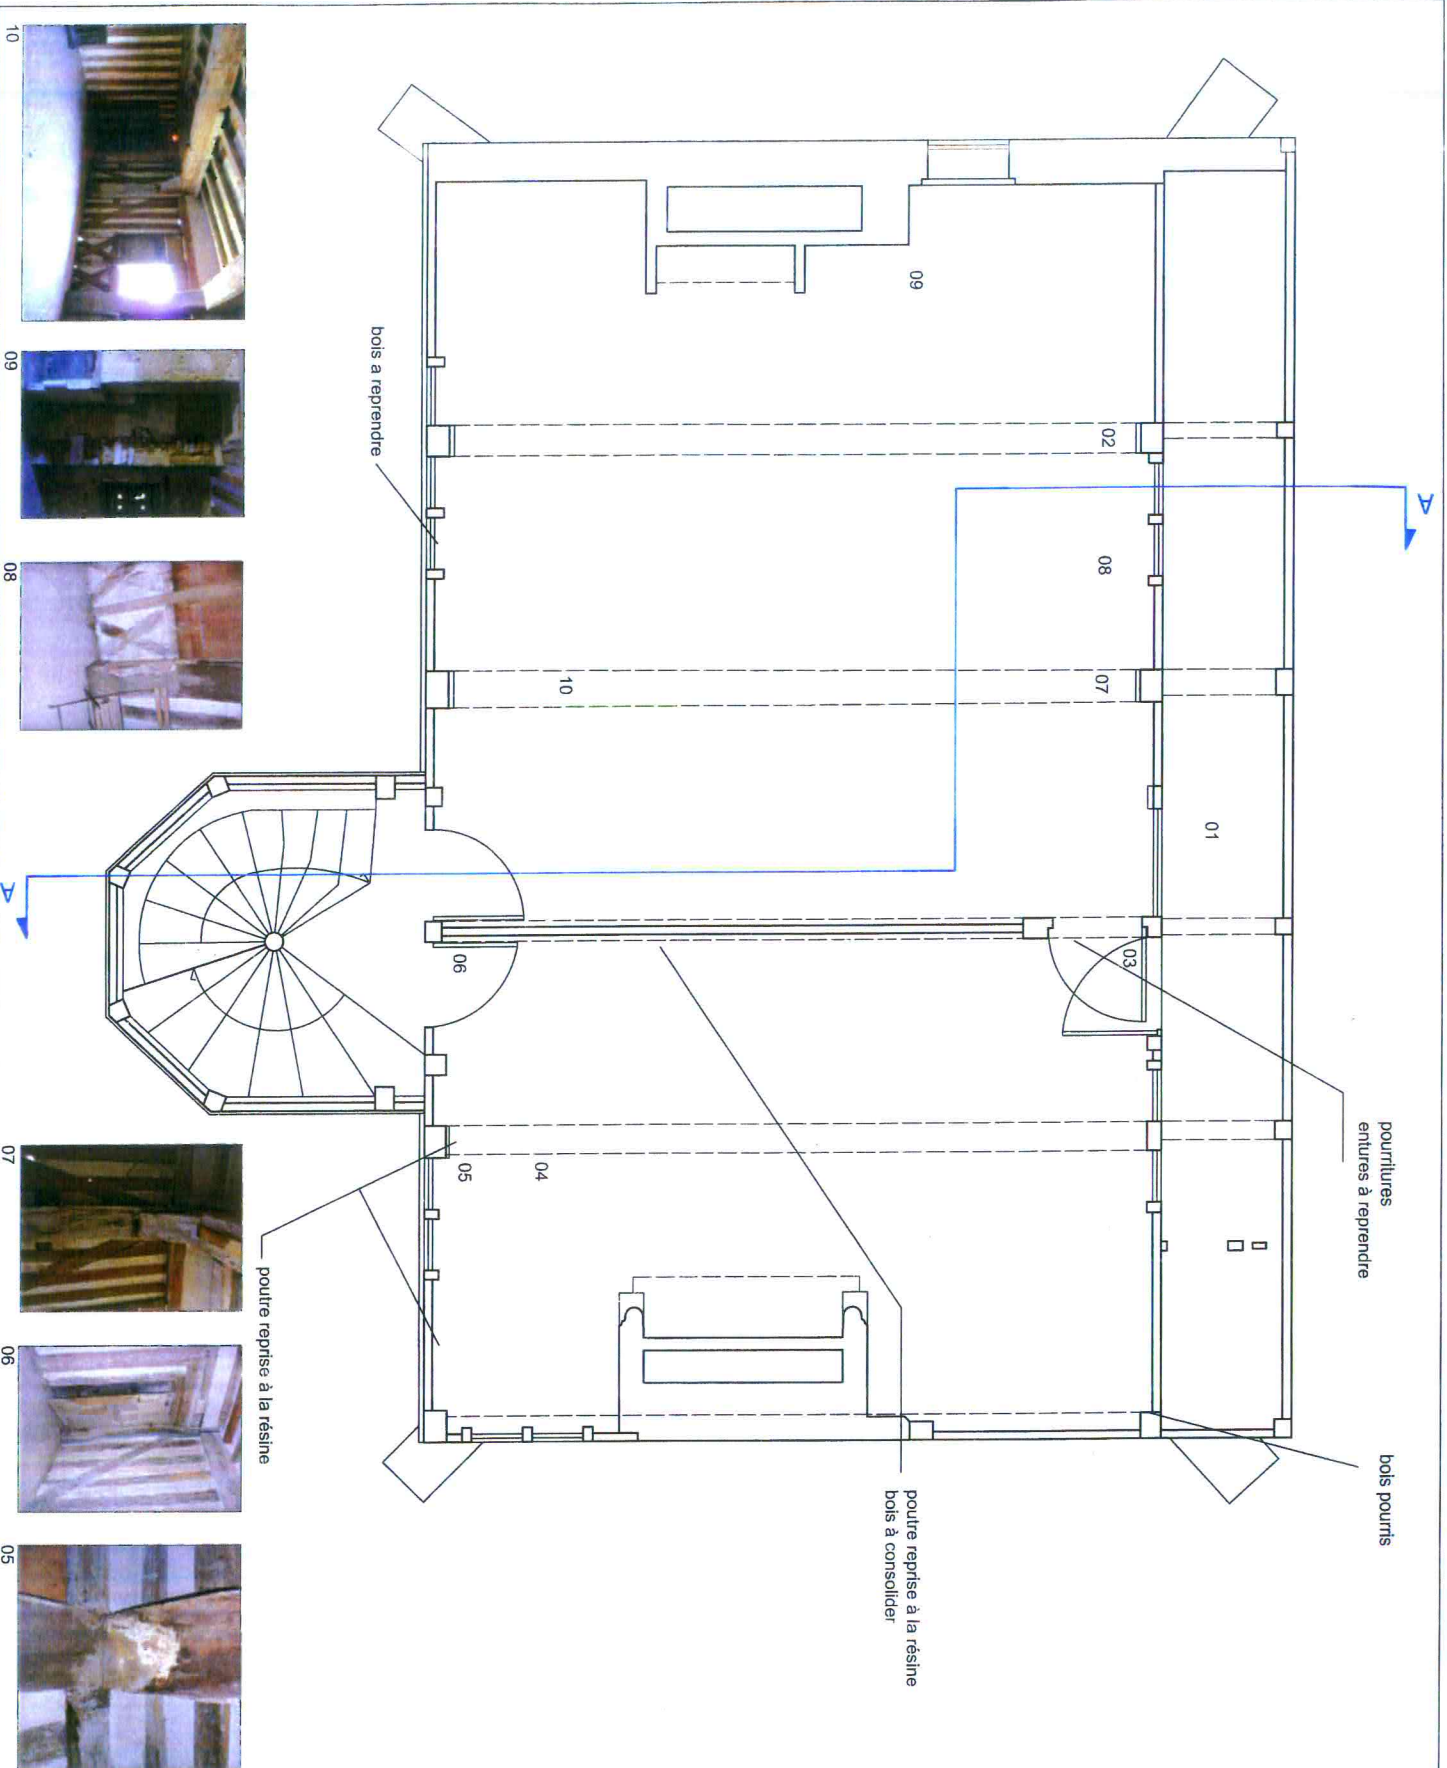
EA 02
Février 2011

poutures entures à reprendre

bois pouris

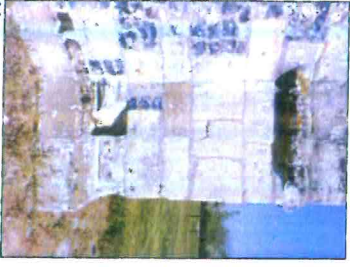
fissure ouverte

nez de poutre repris

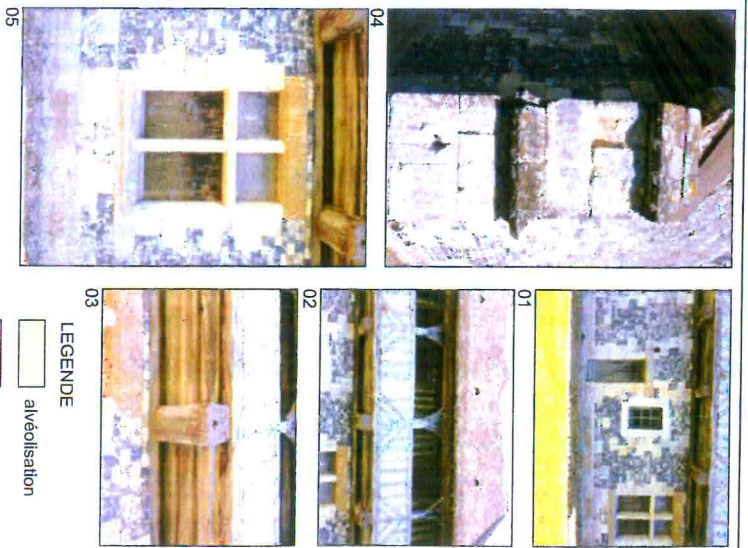
traces d'humidité

nez de poutre
repris sur environ 10cm

mousse
