MANOIR DU DÉSERT

ÉTUDE PRÉALABLE À LA RESTAURATION GÉNÉRALE

Daniel LEFÈVRE

Février 2011

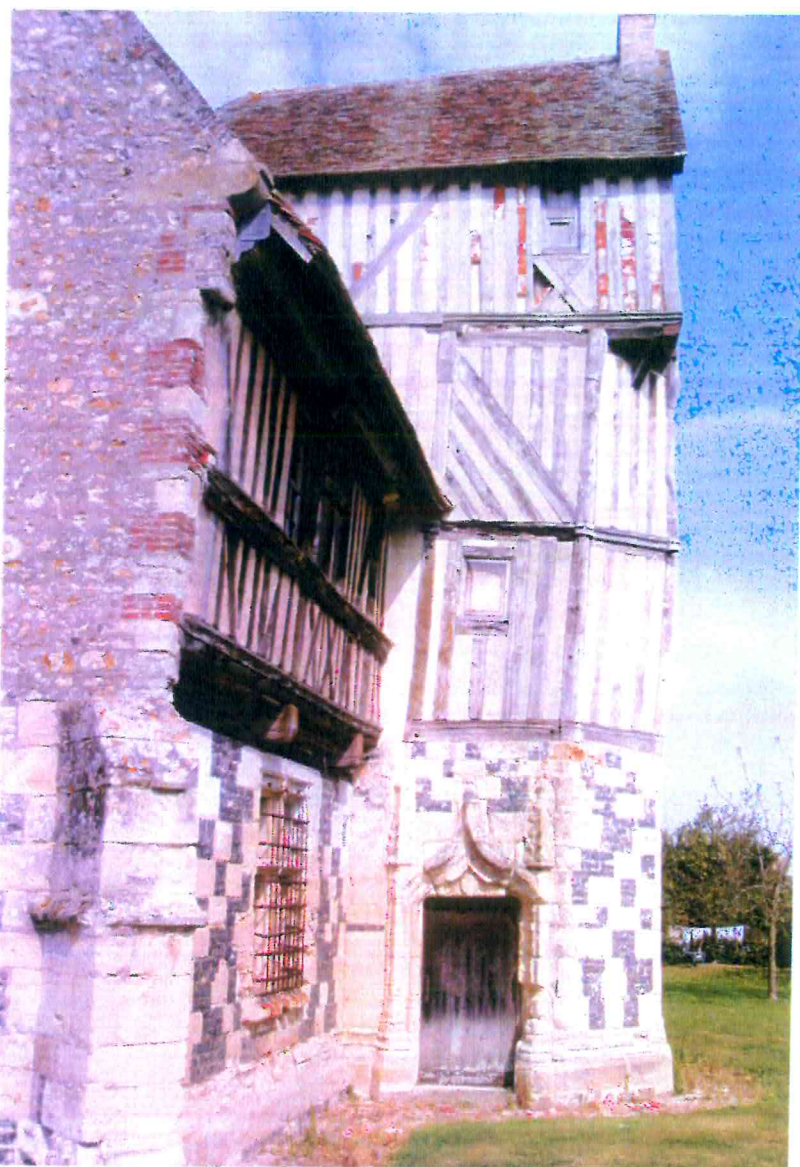
1. *Vue de profil de la tour d'escalier hors-oeuvre et de son oriol.*

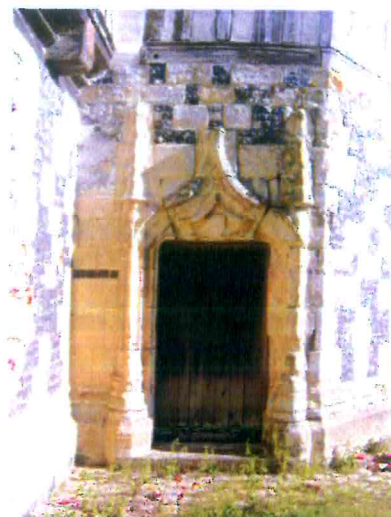
Un des pinacles encadrant la porte d'entrée située sur la tour d'escalier a été remplacé, tandis que le second laissé en état a perdu une partie de ses éléments sculptés. L'accolade est corrodée, tandis que le fleuron est manquant.

2. *Porte ornée d'une archivolte en accolade*

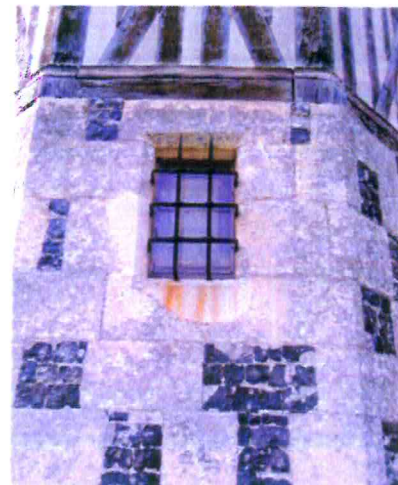
4. *Détail sur une des fenêtres de la tour*

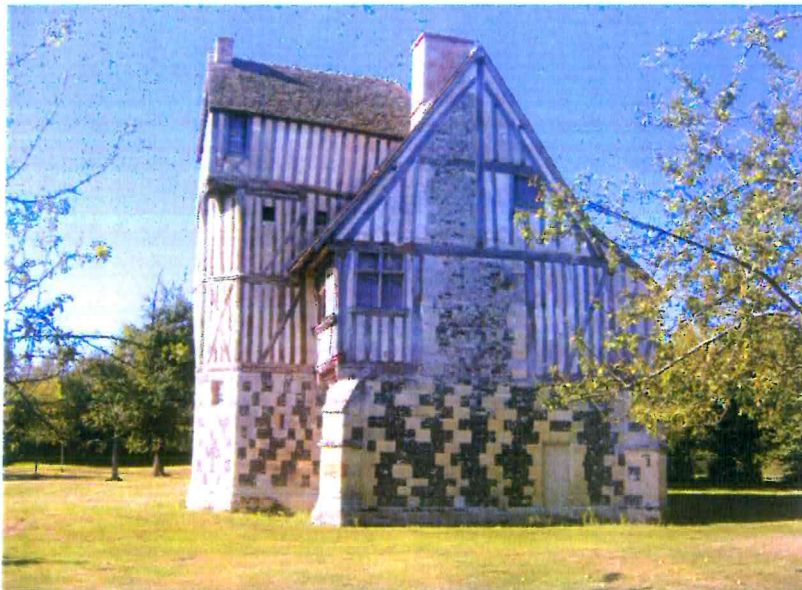
1. Vue sur le pignon Nord

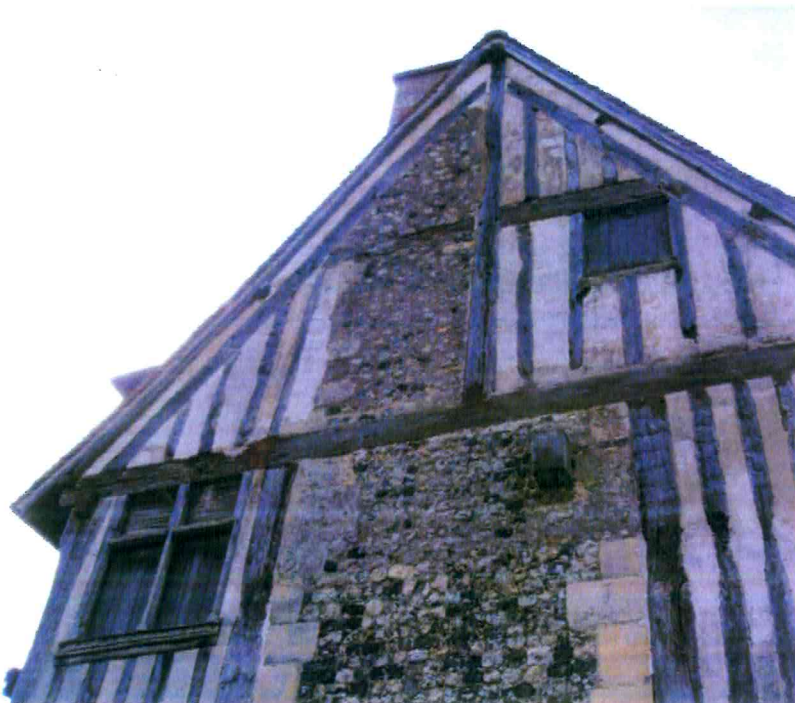
3. La croisée en bois située au premier niveau a été restituée lors de la précédente restauration.

On distingue clairement depuis l'extérieur l'emplacement de la cheminée, le manteau dont une des pièces disposées en retour ressort et la trace du conduit jusqu'à la souche.

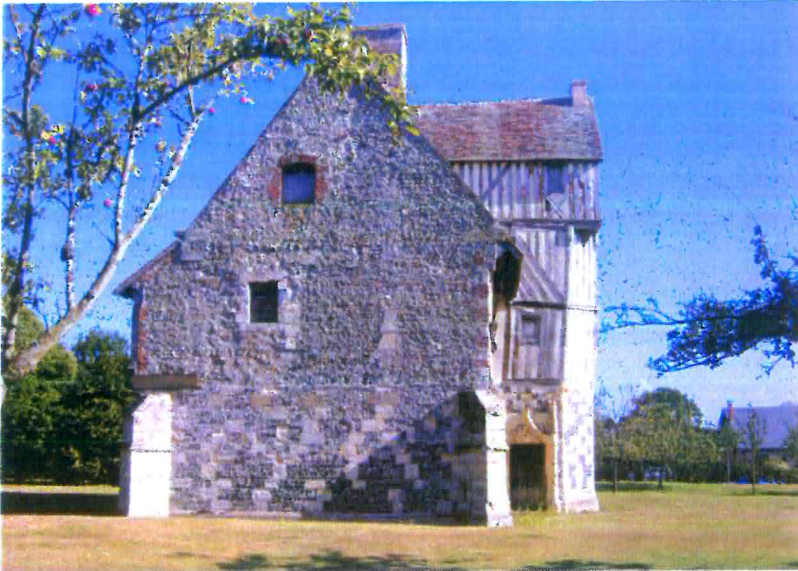
1. Vue sur le pignon Sud

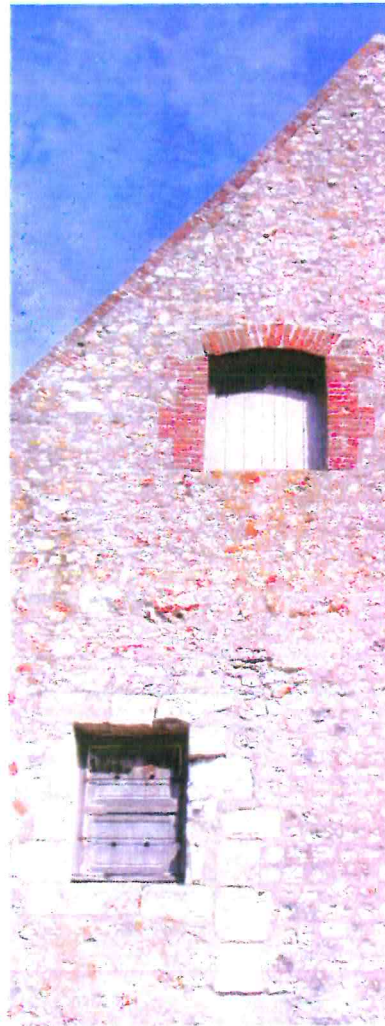
2. Percements non alignés du pignon
Alternance encadrement pierre / brique

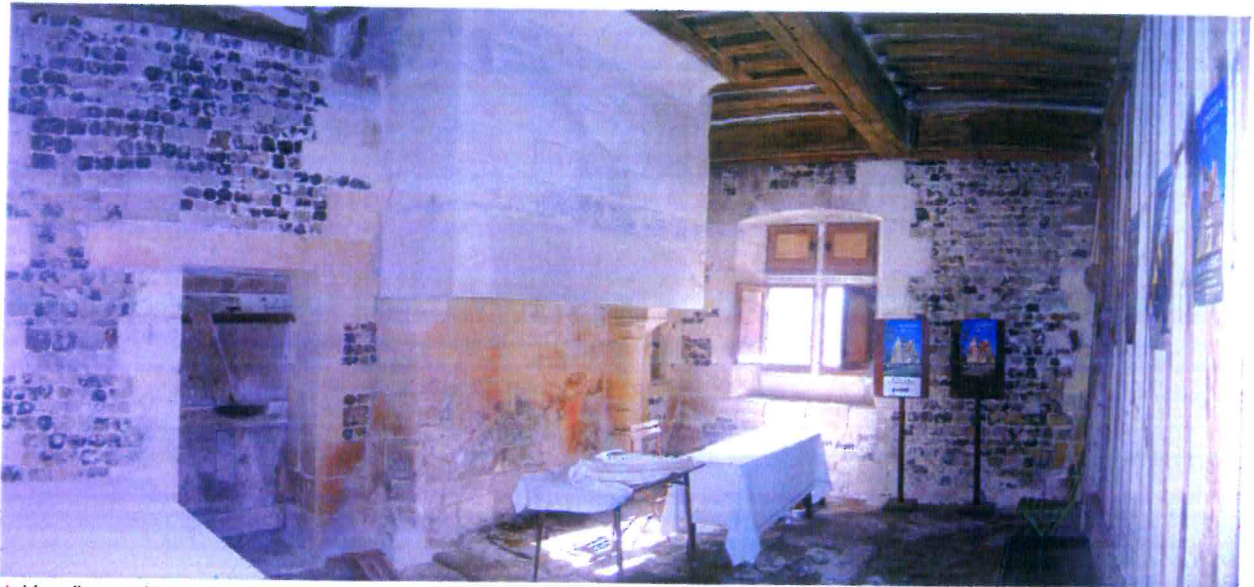
1. Vue d'ensemble sur la 1ère pièce avec son imposante cheminée à piédroits à colonnettes

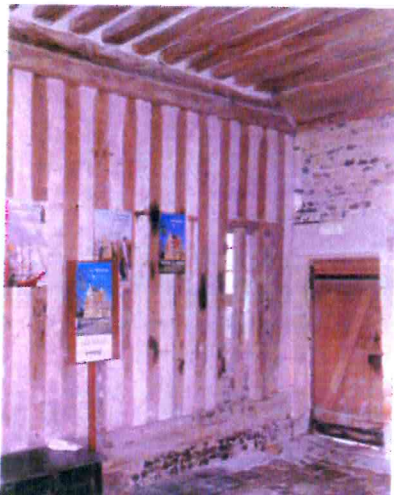
2. Cloison de séparation à pans de bois surhaussée par un soubassement de silex .

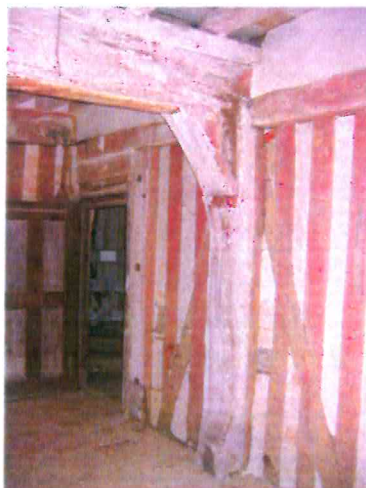
A l'étage, l'examen de l'ossature en bois n'a pas révélé de points de faiblesse particuliers, toutefois certaines pièces de bois comme les poteaux à l'étage présentent des renforts en fer qui se sont corrodés (pl.11-fig.3).

3. Poteau à aisselier courbe portant une poutre. On aperçoit les renforts métalliques

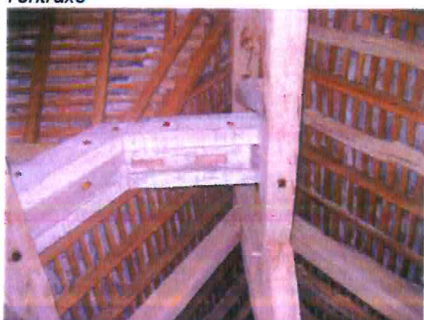
3 Renfort de réemploi venant limiter le dévers de la charpente

Mis à part les désordres constatés au niveau du dévers de la tour d'escalier et de son oriol, le Manoir du Désert ne présente pas d'altérations majeures de ses structures. Le projet de restauration s'attache à remédier aux désordres observés sans modification architecturale de l'ensemble.

La tourelle de l'escalier Est présentant de sérieux désordres structurels sera déposée et remontée. Les bois anciens seront conservés tant que possible et recevront un traitement fongicide et insecticide.
