MANOIR DU DÉSERT

ÉTUDE PRÉALABLE À LA RESTAURATION GÉNÉRALE

Daniel LEFÈVRE

Février 2011

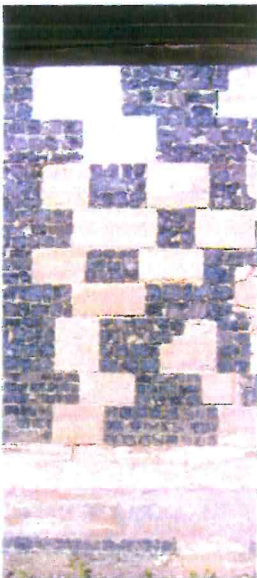
4 Le damier de calcaire et silex noir

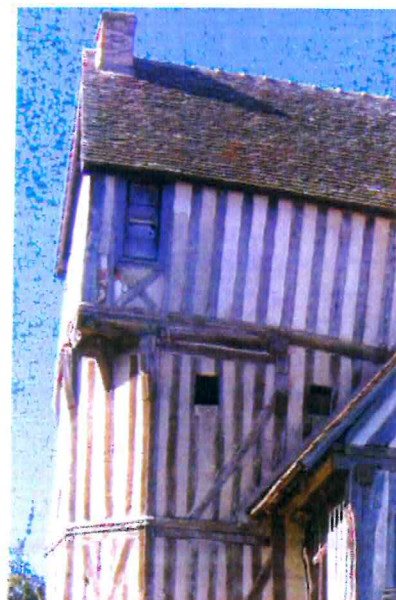
3. *La vigie avec sa fenêtre orientée Nord*

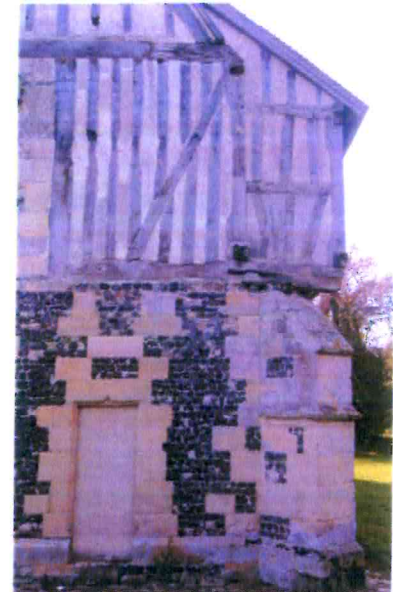
2. Porte d'entrée avec linteau en accolade obturée

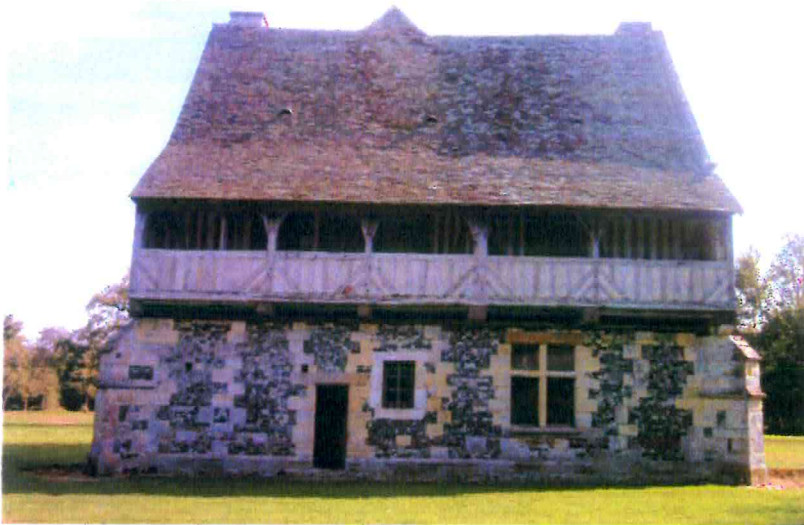
1. Vue sur la façade Ouest et sa galerie située en encorbellement

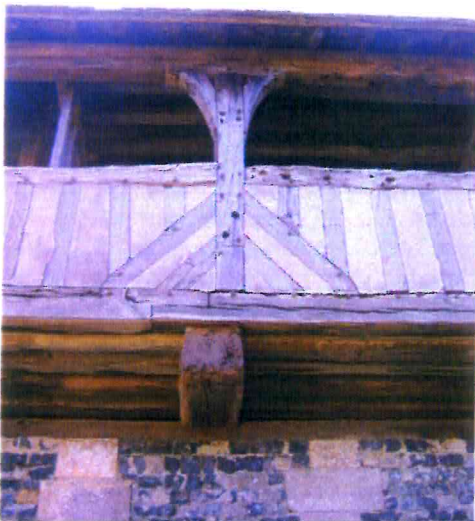
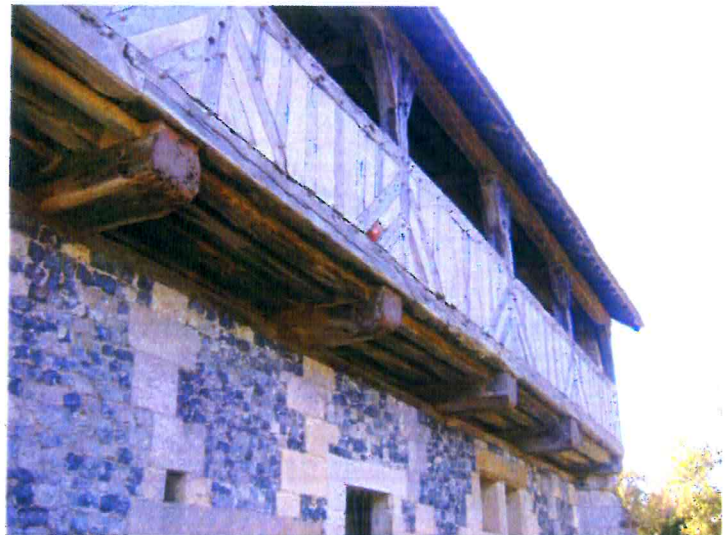
2 et 3. Les potelets verticaux sont soutenus par des sommiers dont les têtes sont laissées apparentes

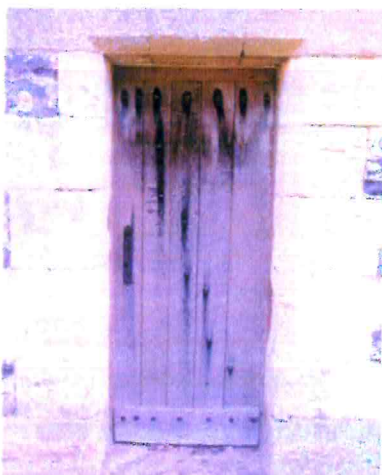
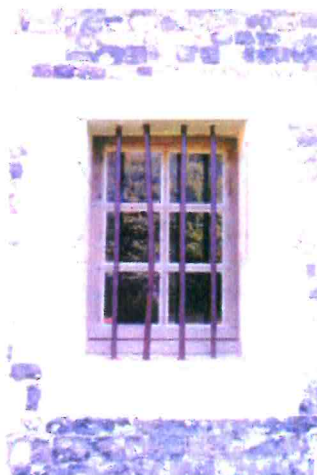
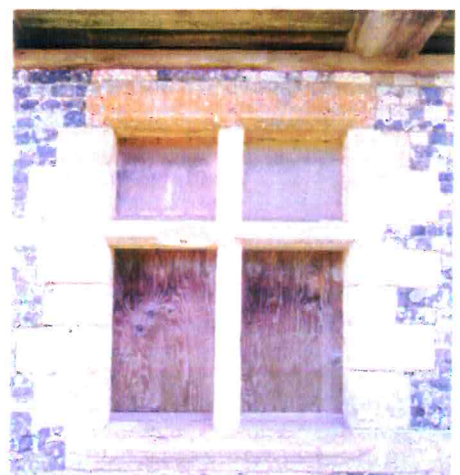
4, 5, 6. Vues sur ouvertures du Rez-de-chaussée: Porte d'entrée, fenêtre avec grille en fer et croisée à montant et traverse de pierre

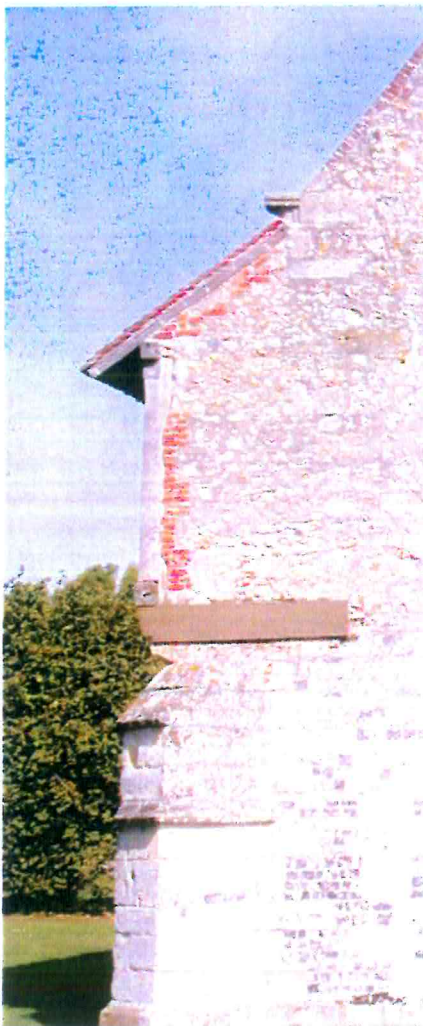
1. Sommier assis sur les contreforts d'angle

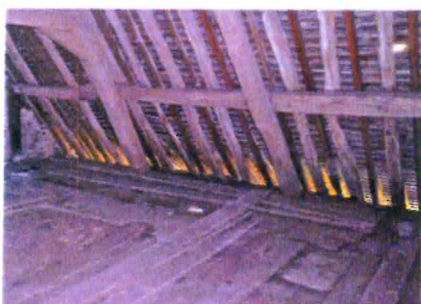
2. Les chevrons ont été repris en diminuant l'entraxe
